Stellungnahme des ADFC Aschaffenburg-Miltenberg e.V. zur Ausbaustrecke B 26

Begehungen des ADFC zur Bewertung der Sicherheit der Radverkehrs

Lage

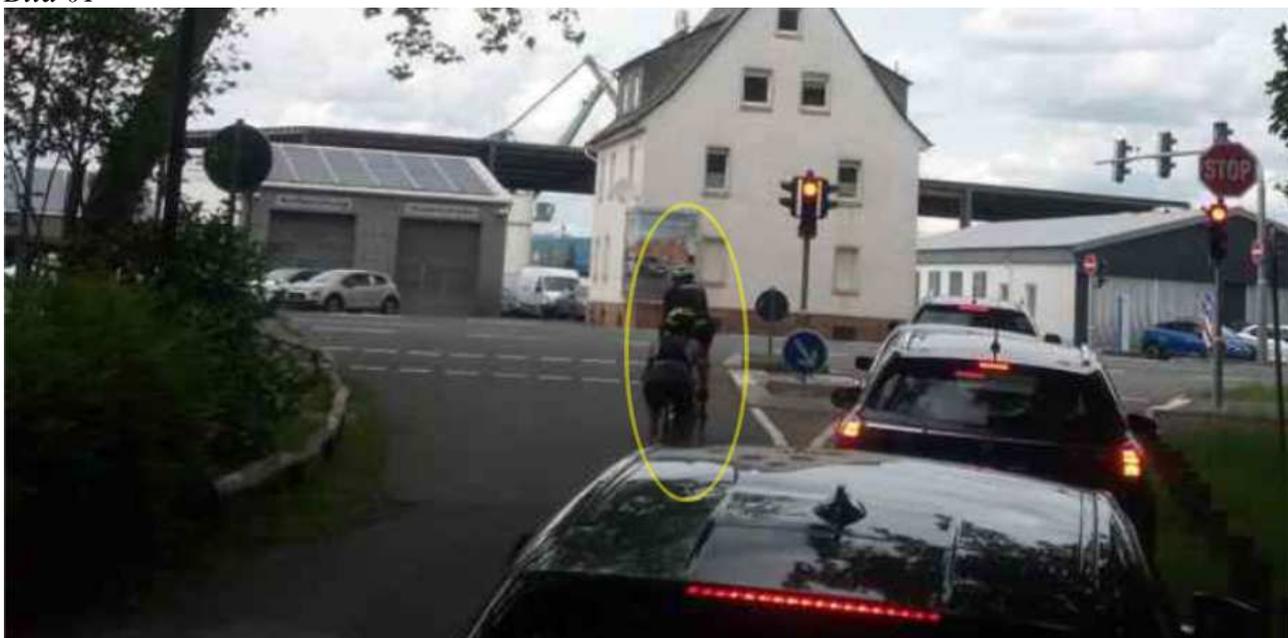
Bild 01

Radfahrer von Schönbusch kommend stehen insbesondere an Wochenenden in einem Kfz-Stau. Dies induziert Fehlverhalten in Form des Vorbeifahrens an der Kolonne im Gegenverkehr.

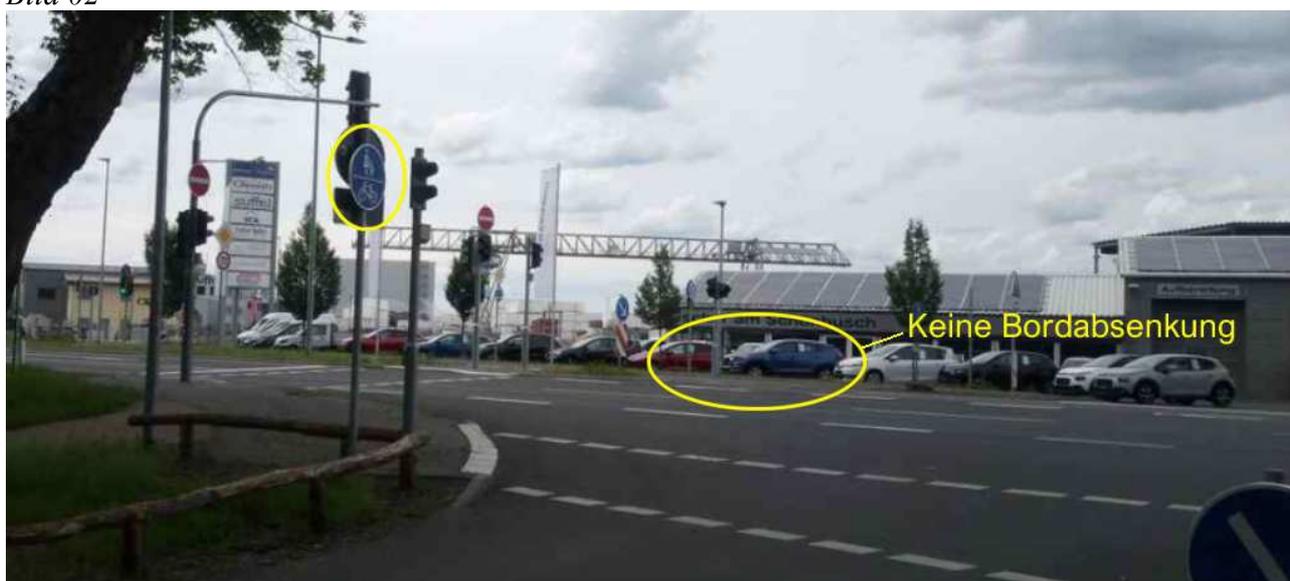
Bild 02

Für Radfahrer ist das Schild „Benutzungspflicht“ links an der Ausfahrt angebracht. Das ist nicht auf Anhieb sichtbar. Wenn Radfahrer dort hin kommen wollen, müssten sie absteigen und über die Fußgänger-Furt schieben.

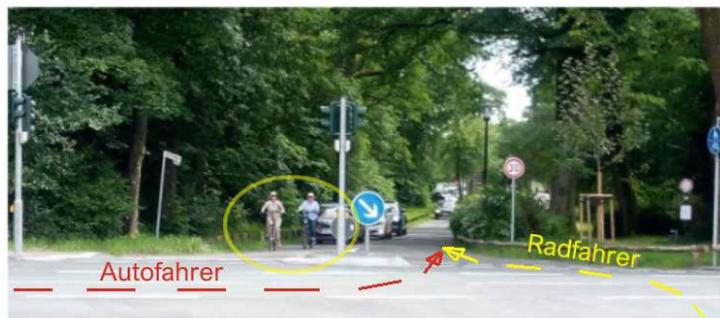
Bild 04

Wenn Radfahrer nach quälender Wartezeit geradeaus an der Ampel herausfahren (Bild 04 und 05), haben diese keine Auffahrmöglichkeit zum straßenbegleitenden Radweg gegenüber. Aufgrund des

Pfostens an der Absenkung der Querung ist ein sicheres Auffahren nicht möglich. In diesem Fall bleibt nur der Weg, sich an der nächsten Ampel in die Rechtsabbiegerspur einzuordnen. Als Nebeneffekt wird der bei außer örtlichen Radwegen angestrebte maximale Zeitverlust durch die vorherige Wartezeit weitgehendst ausgeschöpft.

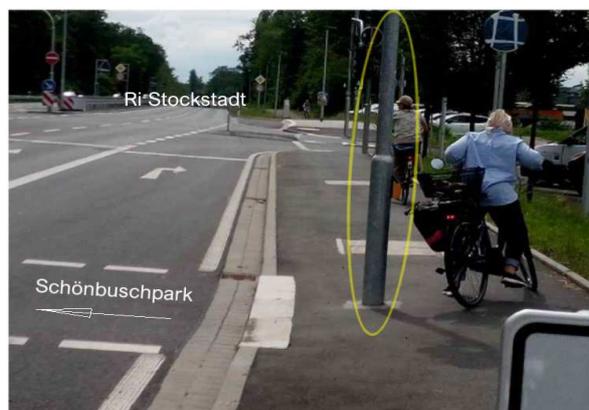
Bild 06

In umgekehrter Fahrtrichtung konnten wir mehrfach beobachten, dass Radfahrer in Richtung Schönbusch nicht die vorgesehene Furt für die Querung nutzten (Bild 04), sondern links daran vorbei in die Emanuel-Joseph-von-Herigoyen-Strasse einfuhren. Gleichzeitig haben von der B 26 von Stadtmitte kommende links abbiegende Autos ebenfalls grün. Kommt es hier zum Unfall, wird es dem Radfahrer angelastet, der sich falsch verhalten hat.

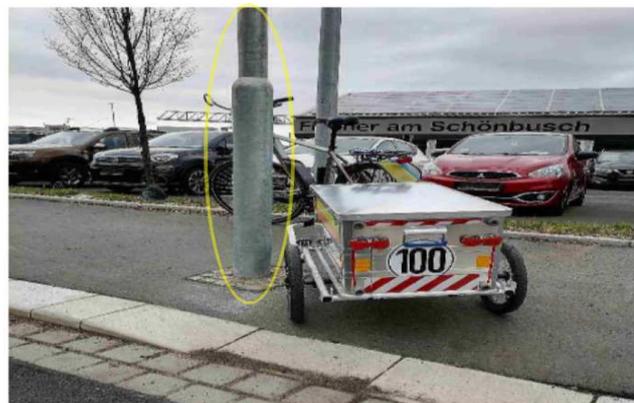
Bild 07

Der Ampel-Pfosten inmitten des Fahrwegs an der Querung beim Schönbusch behindert insbesondere Besitzer von Anhängern, Lastenrädern und Gruppen. Wie es sich bei der Vorort-Beobachtung herausstellte, können auch Einzelpersonen durchaus Probleme bekommen.

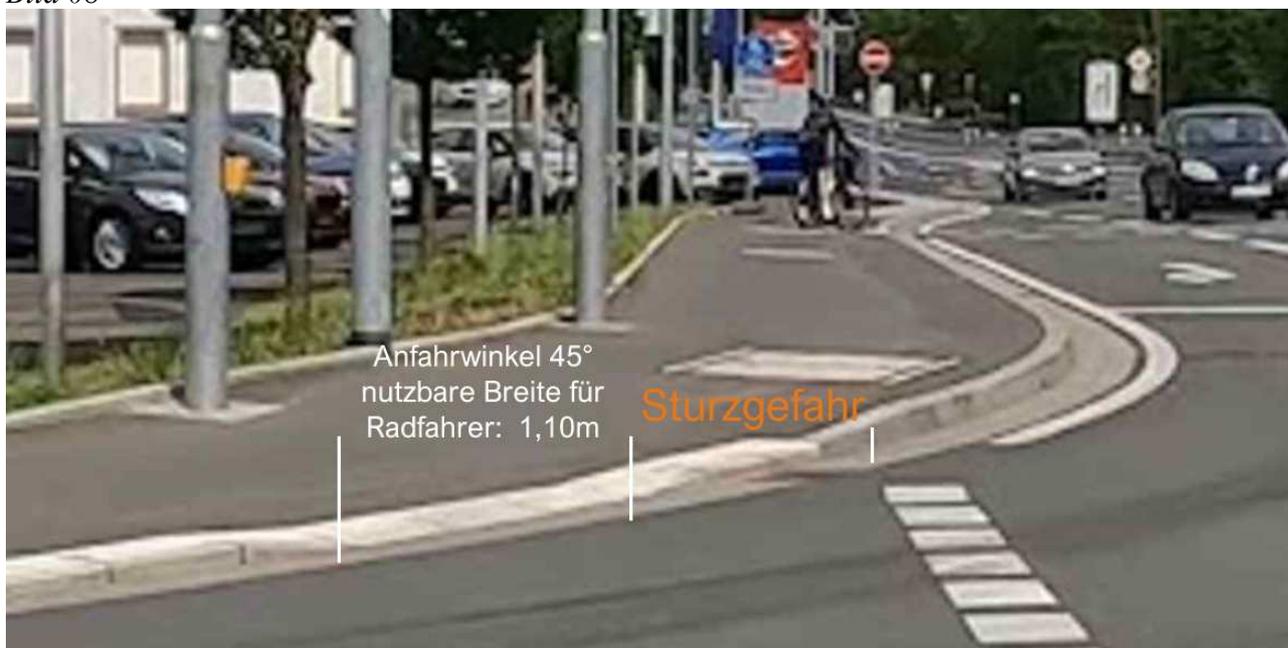
Bild 08

In Fahrtrichtung Osten gaukelt die Markierungslinie für Radfahrer eine nutzbare Breite vor, die in der Realität nicht existiert. Der Anfahrwinkel auf den Bord beträgt etwa 45° . Die nutzbare Breite in Fahrtrichtung beträgt lediglich 1,10 m. Im rechten Bereich der Furt befindet sich ein Straßenablauf vor einem Bord mit ansteigender Höhe. Wir haben auch Fälle beobachtet in, in denen Radfahrende, die über diese Kante gefahren sind, vollkommen überrascht waren.

Mängel: Die Mindestbreite für Zweirichtungs-Radwege wurde nicht eingehalten. Eine Begegnung ist hier gefährlich. Für Radfahrer mit eingeschränktem Sehvermögen, bei Dunkelheit und niedrig stehender Sonne in Fahrtrichtung ist die ansteigende Bordkante nicht erkennbar. Es besteht erhebliche Sturzgefahr.

Radweg zu schmal, Sturzgefahr durch hochstehenden Bord (Bild 08) und in die Furt hineinreichende Bordstein-Kante auf der Südseite der Furt (Bild 09)

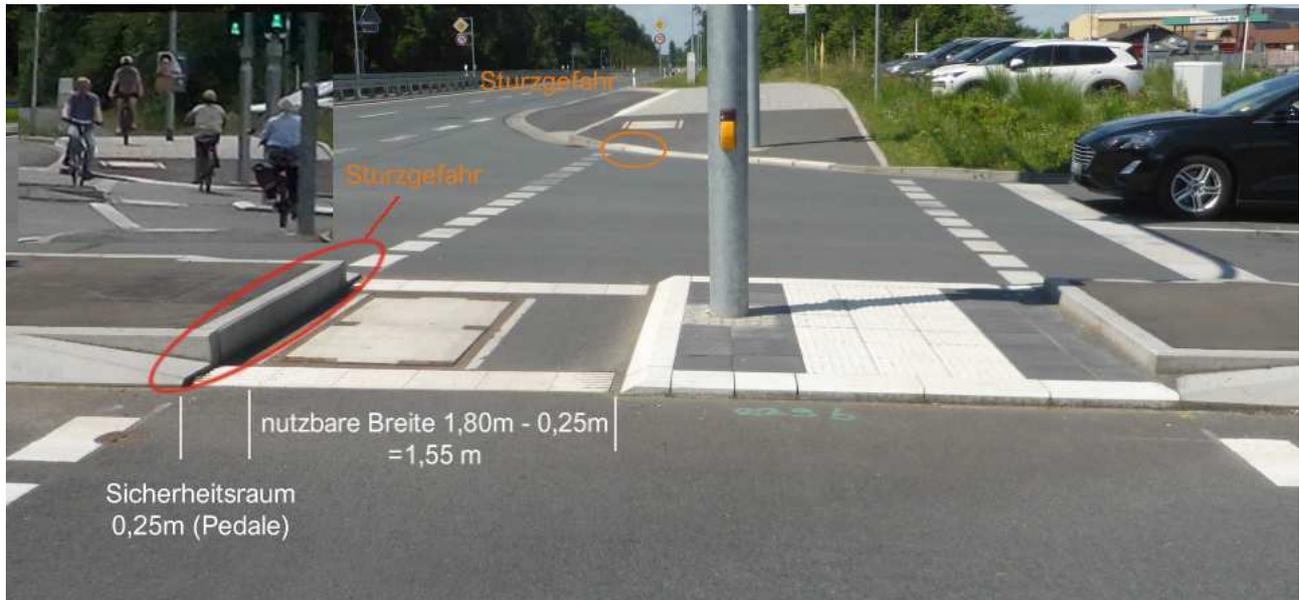
Bild 09

Die Ampel gesicherte Einmündung wird im Zweirichtungsverkehr gequert. Die mittlere Insel hat jedoch nur einen abgesenkten Bereich von 1,55 m nutzbarer Breite. Dieses bedingt, dass sich begegnende Radfahrende „in die Quere“ kommen. Zu dem ist zu erwarten, dass der abgesenkte Bereich ebenfalls mit Rollstühlen und Rollatoren benutzt wird. Wie auf der Fotoeinblendung links oben ersichtlich, sehen sich Radfahrende gezwungen auf Flächen außerhalb der markierten Furt auszuweichen. Gerade an Wochenenden mit erheblichem Freizeitverkehr ist das der Fall. Der hoch gesetzte Tiefbord als Radweg-Begrenzung ist denkbar ungünstig. Er erfordert einen Sicherheitsabstand und reduziert dadurch die nutzbare Breite. Darüber hinaus besteht Sturzgefahr. Soweit beobachtet, sind beide Ampeln synchron geschaltet, so dass zumindest ein Warten auf der zu kleinen Fläche unterbleibt.

Scheinbar wurde entsprechend der DIN 18040-03 (getrennte Querungsstelle) gebaut (Höhe Rollbord 0-3 cm, Höhe Tastbord 6 cm). Allerdings fordert diese Richtlinie auch eine taktile Trennung zu Radwegen. Offensichtlich wurde sie nur für die Mittelinsel angewendet. Beidseits der Einmündung ist, abgesehen von der Bordhöhe 6 cm und dem Rillenbord, kein Element der Barrierefreiheit zu erkennen. Bedauerlich ist, dass keine Markierung der Buswartefläche (Bild 12) vorgenommen wurde. So quert der Radverkehr an der Bushaltestelle nach Belieben die breite Fläche von der Straßenseite zur straßenabgewandten Seite.

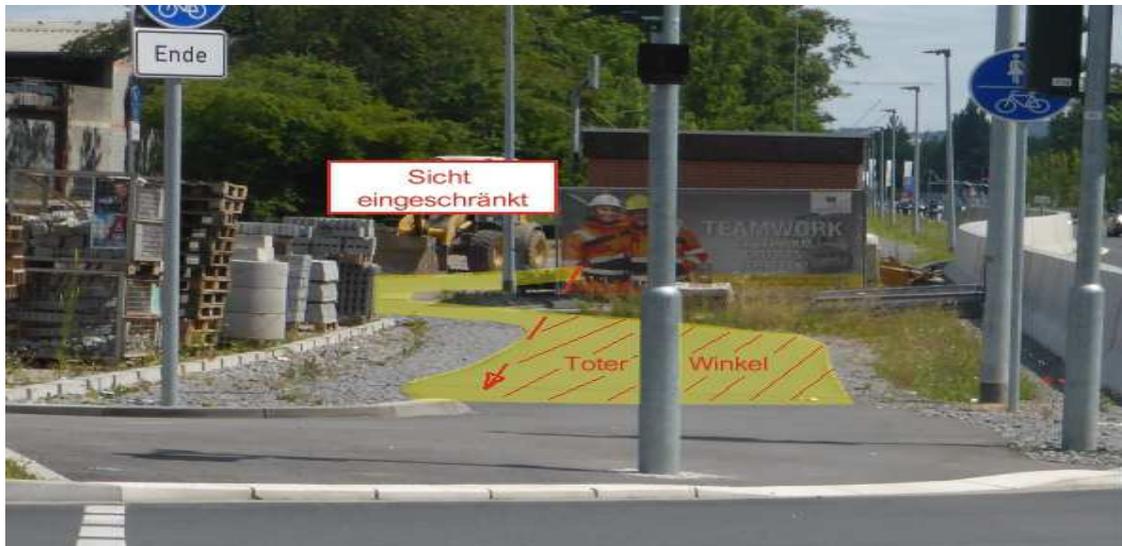
Hier waren Parkplätze offensichtlich wichtiger als der Radweg. Im Verlauf eines neuen Radwegs sollten die Sichtdreiecke und Anhaltewege unbedingt berücksichtigt werden. (Bild 10)

Mängel: Die Sichtweite an der Gasstation erscheint zu gering. Seit 2020 (Entwurfsplanung) hat die E-Bike-Mobilität und damit die Durchschnittsgeschwindigkeit des Radverkehrs deutlich zugenommen. Offensichtlich wurden die Prognosewerte missachtet.

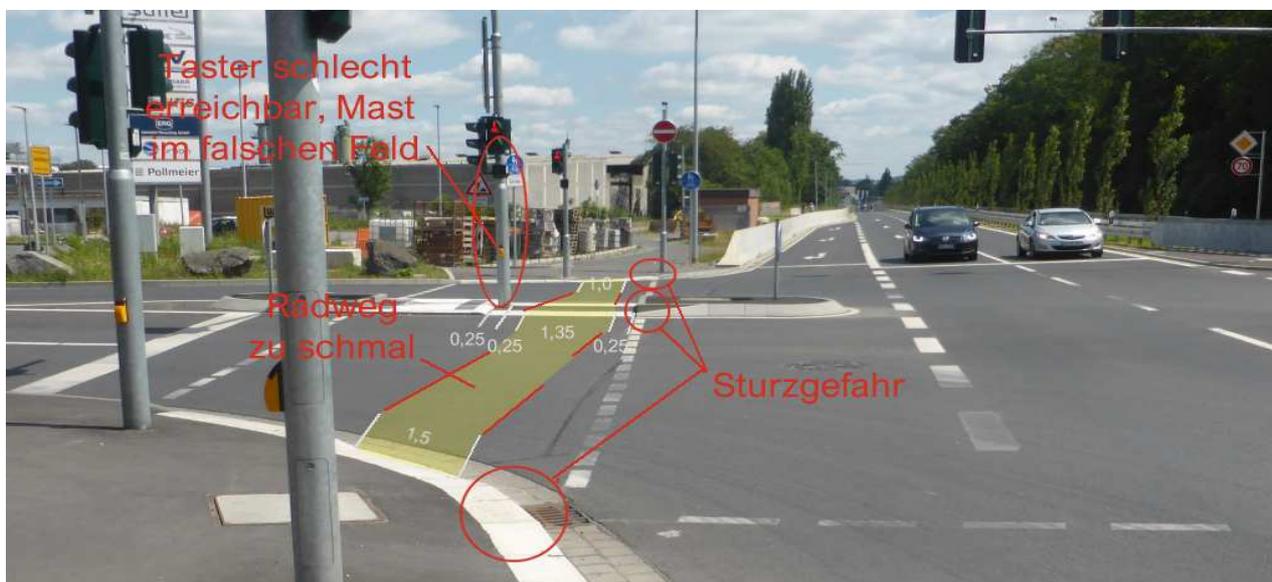
Hinsichtlich der taktilen Ausstattung beobachtet man hier nahezu die gleiche Situation, wie an der Einmündung Hafenkopfstraße. Der Radweg sollte in vollen Breite über die Furt verlaufen. Die wird hier nicht erreicht und schwankt deutlich zwischen 1m und 1,5m. An jeder, dem Radweg zuzuordnenden, Bordbegrenzung besteht Sturzgefahr. Der Mast mit Anforderungsknopf steht im Radweg und damit etwa 0,5 m zu weit vom Tastbordbereich entfernt. (Bild 11)

Mängel: - siehe *Einfahrt Hafenkopf-/Limesstraße, Maststandort*

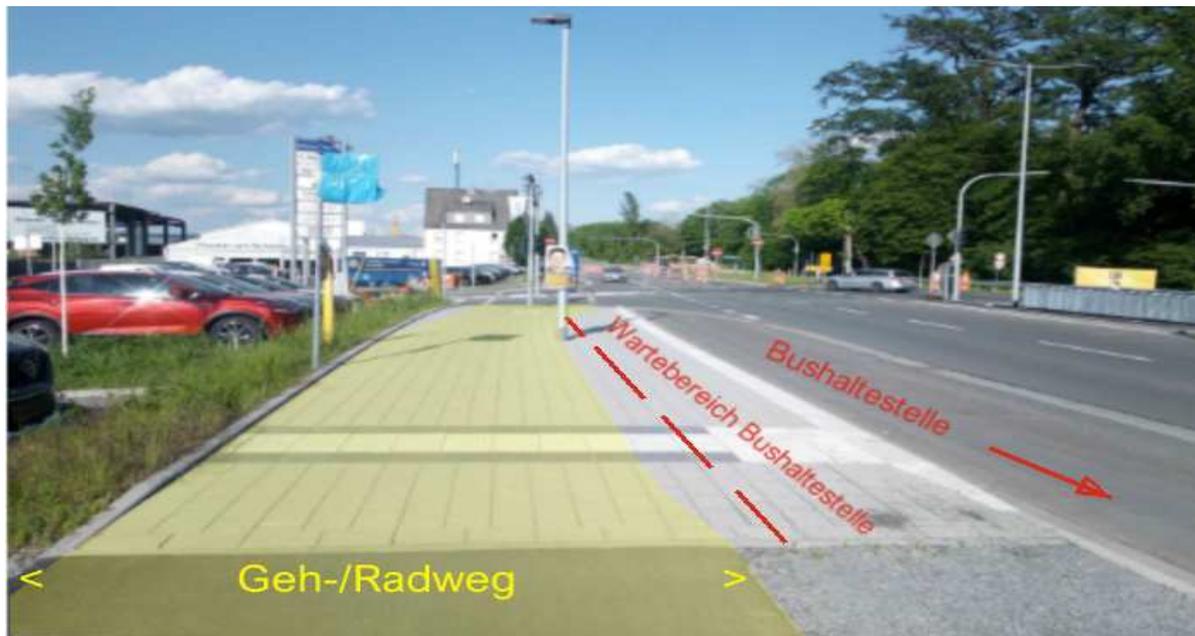
Bushaltestelle Schönbusch stadtauswärts (Bild 12)

Der Radweg wird im Zweirichtungsverkehr über die Haltestelle geführt (Bild 12). Der Verkehrsraum ist großzügig bemessen. Allerdings wird sich der Radverkehr nicht nur auf die hier gelb dargestellten Fläche beschränken. Es besteht die Gefahr eines Konflikts mit den Wartenden (ERA 3.11).

Mangel: fehlende Flächenzuweisungen

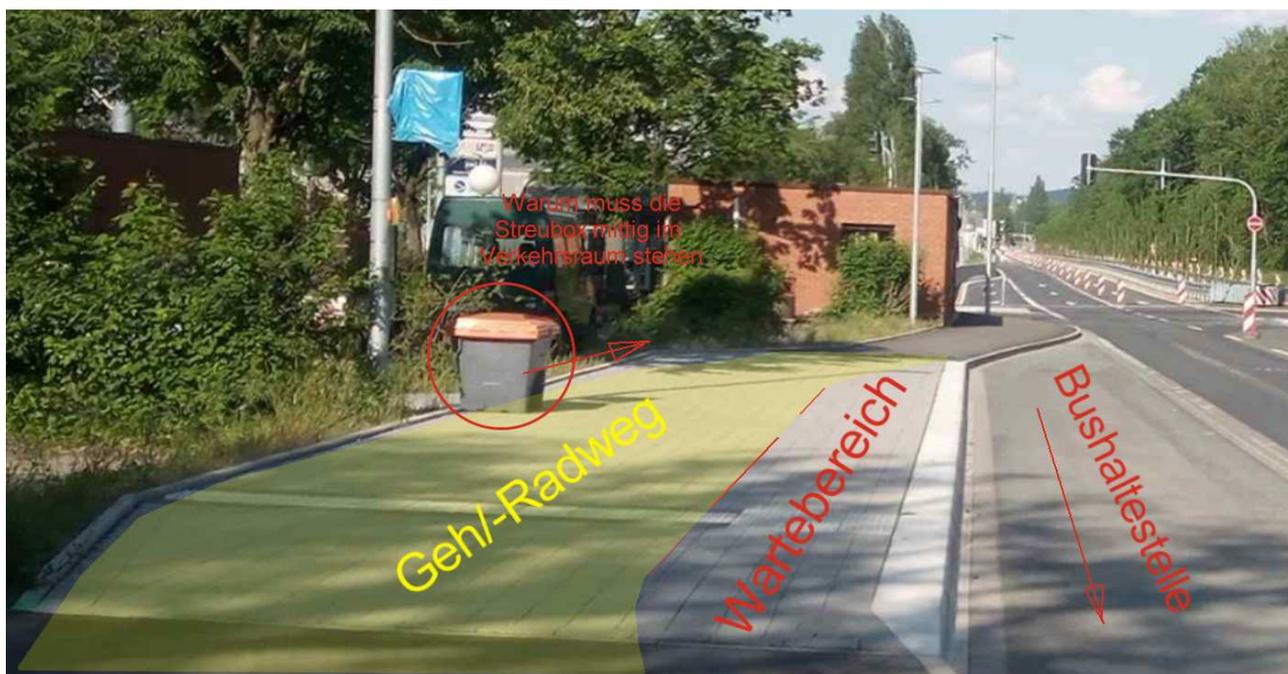
Bushaltestelle Waldfriedhof stadtauswärts (Bild 13)

Mängel: fehlende Flächenzuweisungen, Streubox fehlplaziert, Verschlechterung der Gesamtsituation

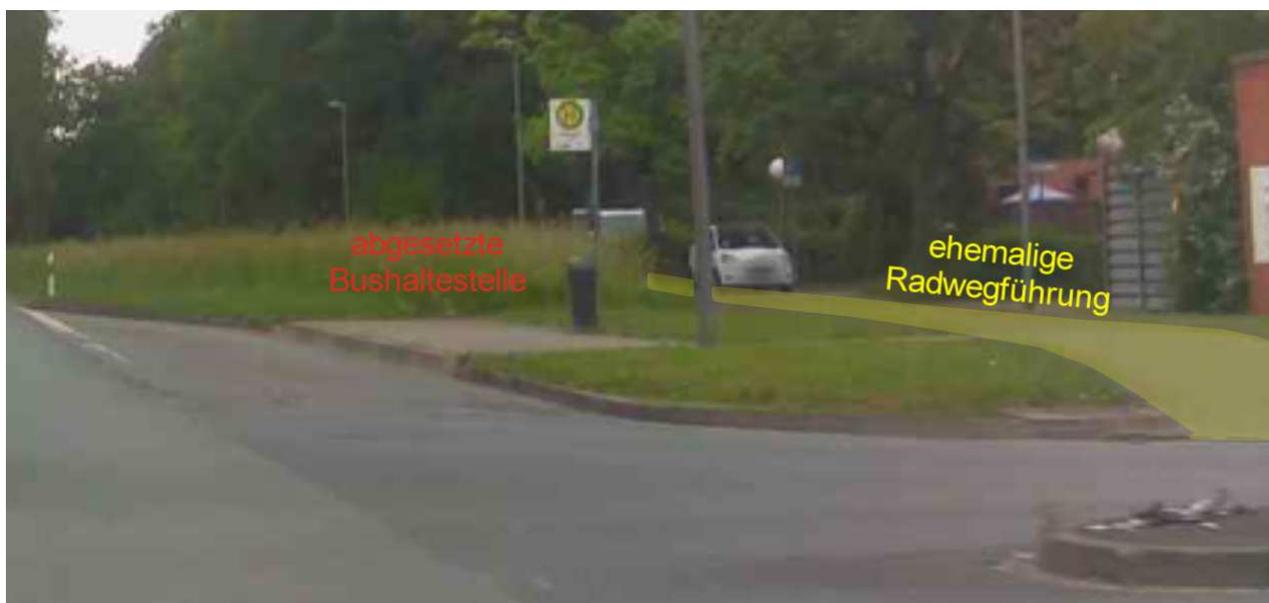
Die Bushaltestelle Waldfriedhof stadtauswärts vor der Baumaßnahme (*Bild 14*) zeigt eine Trennung zwischen Haltestelle und Radweg. Hier hat sich gegenüber früher eine Verschlechterung ergeben.

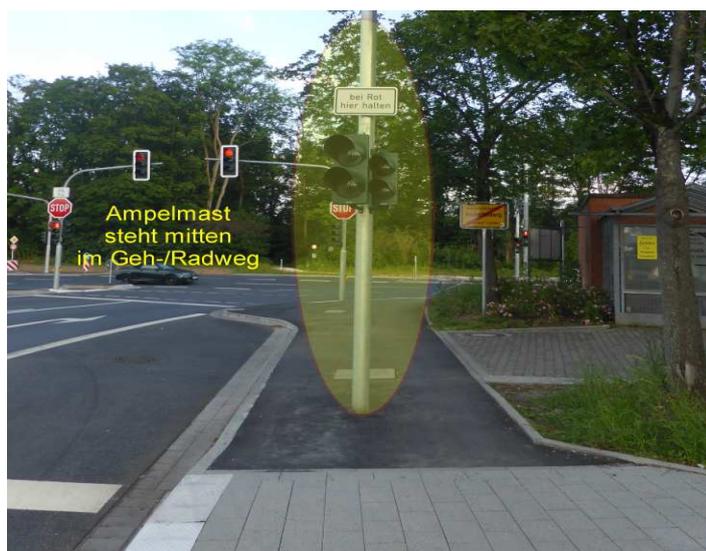
Diesem Radweg muss innerhalb des südmainischen Radwegenetzes eine wichtige Bedeutung zugemessen werden, weil sich hier mehrere Radwege bündeln. Auf der Straße fließt Verkehr mit einem hohen Schwerverkehrsanteil und vielen überlangen Fahrzeugen. Die Benutzung stellt für Radfahrer ein nicht zu unterschätzendes Risiko dar. Um so wichtiger ist es dem Radverkehr keinen Anlass zu bieten, auf die Straße auszuweichen. (*Bild 17*)

Mängel: Der Mast steht im Weg. An einem Knick bei den Parkplätzen 20m vorher versperrt ein Strauch die freie Sicht.

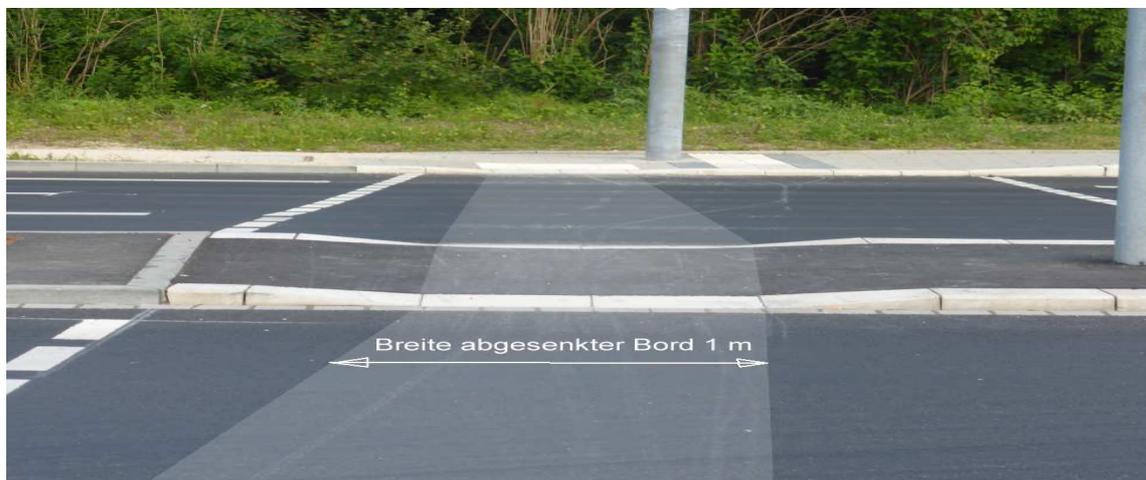
Der abgesenkte Bordabschnitt ist mit 1m zu eng bemessen (*Bild 15*). Über diesen Überweg gelangt der südmainische Radverkehr zum Schönbusch Park.

Mängel: fehlende Radabstellanlage, Abgesenkter Bordabschnitt für Überweg zu schmal

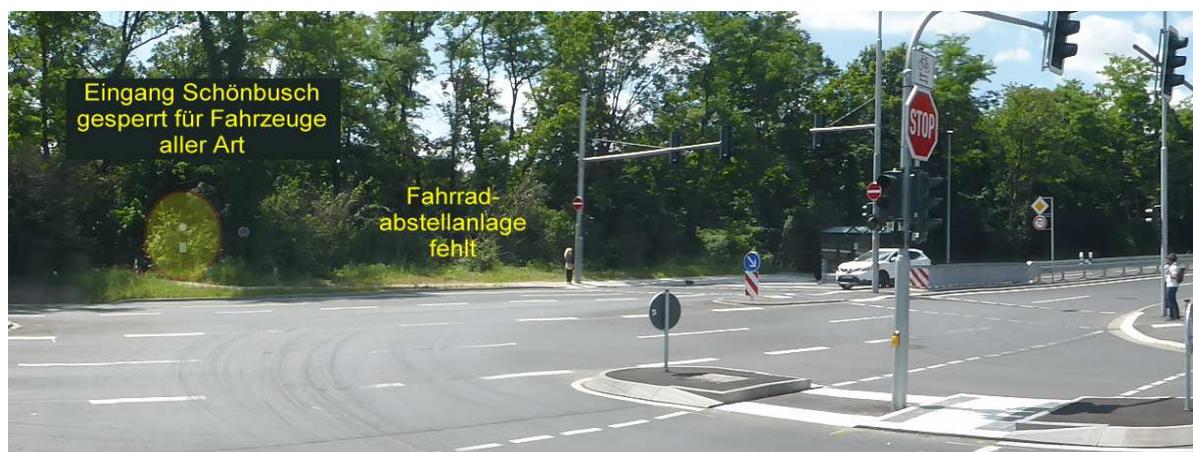
Mit dem Verbotsschild am Eingang zum Schönbusch Park endet der Radweg. Wo können Radfahrer ihr Fahrzeug gesichert abstellen?
